CASO ICÓNICO

REPARACIÓN PISCINA DE EMERGENCIA 5000

MINERA SPENCE BHP BILLITON

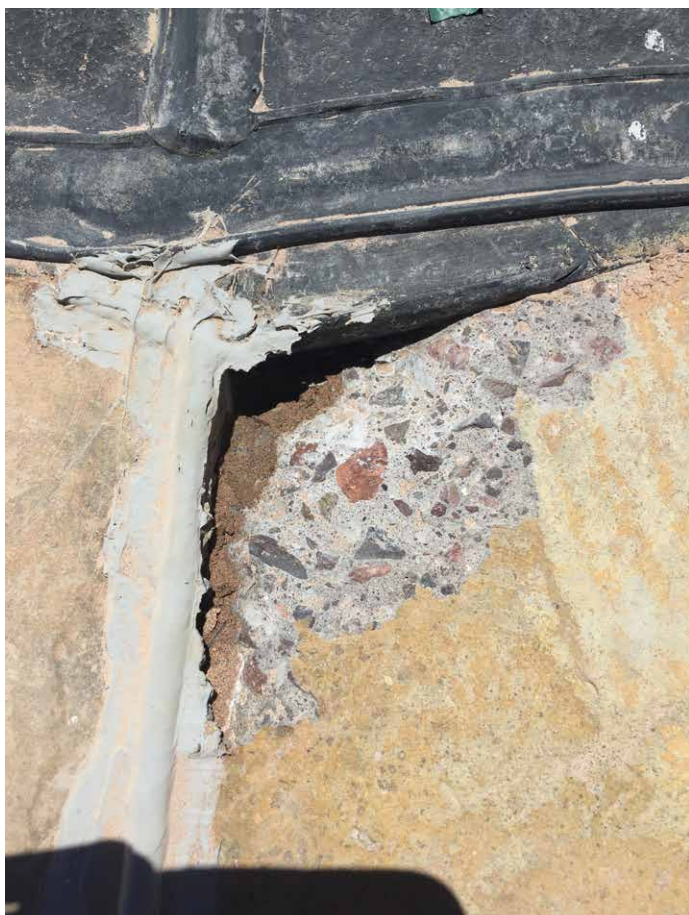
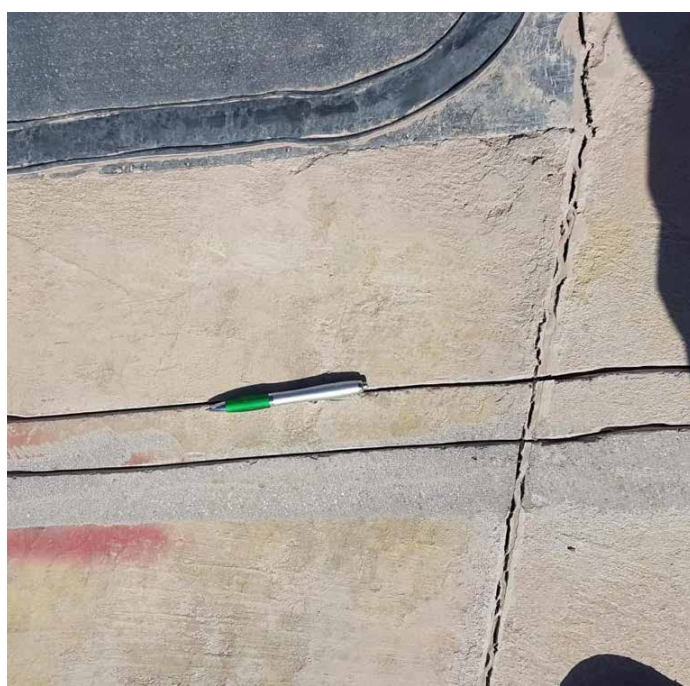
Piscina con problemas de filtraciones. Los sensores instalados, acusaban que las filtraciones se daban en la unión de la geomembrana con el hormigón, en algunos lugares de las uniones de la geomembrana y en las juntas de dilatación. Esta piscina, se había entregado con estanqueidad 100%, la intervención del hormigón tuvo algunas fallas constructivas y las uniones del hormigón con el HDPE, sufrieron algunas anomalías que no pudieron ser superadas con métodos convencionales.

Se realizó un trabajo de tratamiento de superficie, con Hidrolavado a presión para quitar todo material suelto, polvo y restos de hormigón que puedan afectar la adherencia de la emulsión. Se hizo con hidrolavadora a una presión menor a la requerida por ficha técnica, el hormigón estaba en muy buenas condiciones.

Posteriormente, se hizo el tratamiento habitual de transición entre el hormigón y el HDPE, con Geotextil de 50 gr, se le agregó un primer de producto "A" solamente para adherir el Geotextil al hormigón y a la membrana de HDPE.

Una vez que se terminó este proceso de preparación, se aplicó la emulsión sobre la superficie tratada con los dos componentes A y B, para lograr el espesor adecuado de acuerdo a la especificación del mandante 3 mm.

Las juntas de dilatación, también fueron tratadas de la misma manera para lograr estanqueidad y evitar así las filtraciones en ese punto crítico también.

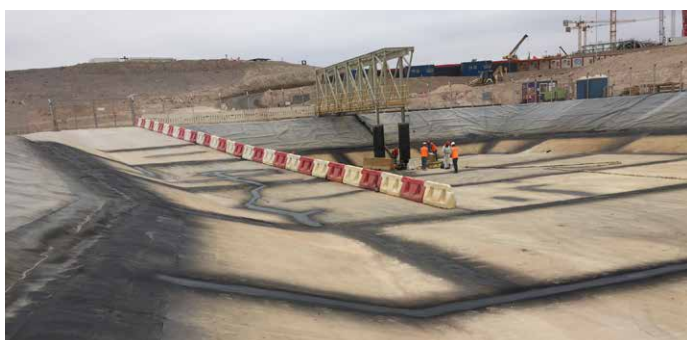
Nuestro sistema logró que los lugares críticos fueran sellados totalmente. No quedaron superficies susceptibles de fugas sin intervenir, las que se intervinieron.... lograron una membrana monolítica sin uniones entre el hormigón y el HDPE, logrando así una estanqueidad total en la piscina.

Se dio 48 horas de fraguado al revestimiento y se puso a prueba llenando el 63% de la piscina sin fugas, un día mas tarde, estaba al 100% llena sin fugas hasta el momento.
