CASO ICÓNICO

IMPERMEABILIZACIÓN

3 TK DE TRASPASO DE SOLUCION ELECTROLITICA
PLANTA MOLIBDENO Y FILTRADO DE COBRE

FECHA DE EJECUCIÓN:	22 DE DICIEMBRE DE 2018
UBICACIÓN GEOGRÁFICA:	SALADILLO, CAMINO INTERNACIONAL LOS LIBERTADORES, LOS ANDES, REGION DE VALPARAISO, CHILE, ALTITUD PROMEDIO 3000 MSNM
ENTIDAD CONTRATANTE:	CODELCO DIVISION ANDINA
CONTRATISTA:	TDM CHILE S.A.
CONSULTOR:	FERNANDO RUIZ
PRODUCTOS UTILIZADOS:	EMULSION BITUMINOSA BASE AGUA EN SPRAY

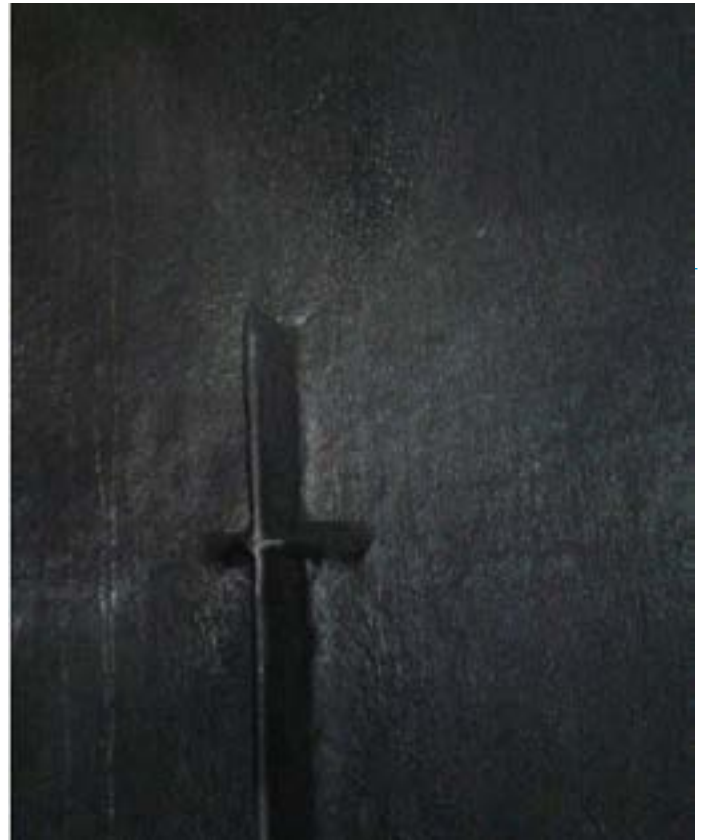
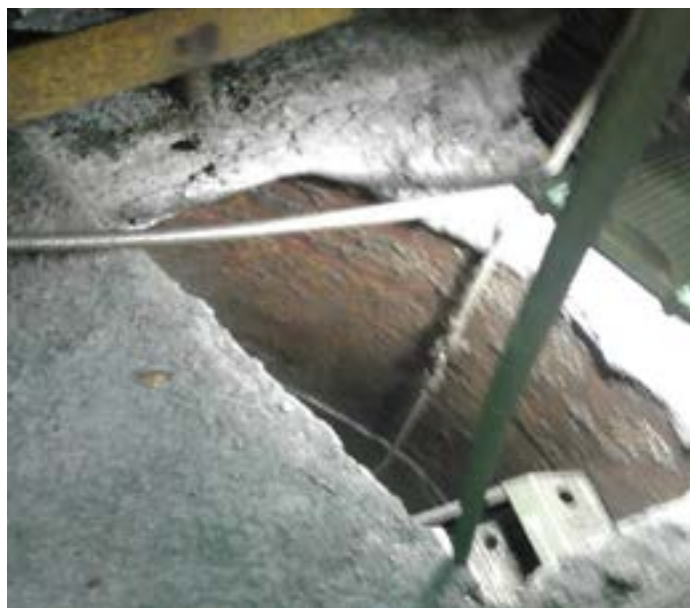
De acuerdo a lo observado en terreno, en TK1 y TK2, presentaban fugas visibles debido a la corrosión interna provocada por la acidez de los productos que contiene. Una inspección más detallada, se pudo hacer cuando se procedió al hidrolavado interno de los TK'S, donde en todos los casos presentaban orificios visibles, algunos de más de un cm² en el manto y en el piso. Lugares puntuales donde se pudo ver este deterioro, fueron los sectores donde están colocadas las aletas adosadas al manto, que son las que provocan la turbulencia necesaria para evitar la aglomeración de carga, también en las pasadas de tuberías que si bien, estaban selladas, en el lugar de las soldaduras al manto, se pudo observar gran cantidad de óxido y en algunos casos, desprendimiento de metal. Se verificó también que, en ciertos lugares, carga residual del TK, estaba adherida al manto y al piso en grosores superiores a los 2 o 3 cm, e impedían que el contenido de TK escapara por taponamiento, al retirarla con el hidrolavado, se verificó que el manto en esos lugares estaba perforado con orificios y grietas pequeñas.

Dos de los estanques estaban recubiertos con FRP (PLACAS DE FIBRA DE VIDRIO), a pesar de tener este revestimiento, las contracciones y dilataciones de los metales no son acompañadas por el FRP. Este componente polimérico, no tiene la elongación necesaria para acompañar esas fluctuaciones, por lo que en primera medida comienza a despegarse del sustrato y luego se producen microfisuras en el revestimiento que permiten la entrada de los productos corrosivos. El otro estanque, el TK 3 no tenía este revestimiento (FRP) y de igual manera presentaba orificios en el piso y al ejecutar el hidrolavado comenzaron a aparecer pequeños orificios y pequeñas grietas y también en la zona de las aletas interiores que provocan las turbulencias dentro del estanque. La corrosión visible en el borde de rebose, en todos los casos es importante, pero en ese aspecto se requiere de reparación estructural.

Para este caso en particular, se hizo un hidrolavado de toda la superficie interna de los TK'S, con hidrolavadora, a presiones de entre 3500 y 4000 psi. Se limpió toda la superficie interior y de sacó todo material suelto. Se desengrasó la superficie total interior con desengrasante industrial biodegradable. Las grietas y orificios fueron sellados desde adentro con geotextil 75 grs. Polipropileno no tejido a modo de parche y se aplicó una capa de aproximadamente 4 mm de espesor en piso y manto. Se respetó el tiempo de curado de la membrana y se llenaron nuevamente los TK'S.

En todo el manto y el piso, se hizo el trabajo de reparación con nuestro sistema, y posteriormente se procedió al revestimiento que formó una membrana monolítica sin uniones y con la elasticidad suficiente para soportar las fluctuaciones de contracciones y dilataciones del sustrato y evitar así la formación de microfisuras que afectan posteriormente al Acero Carbono.
