CASO ICÓNICO

REPARACIÓN PISCINA DE EMERGENCIA 5000

MINERA SPENCE BHP BILLITON

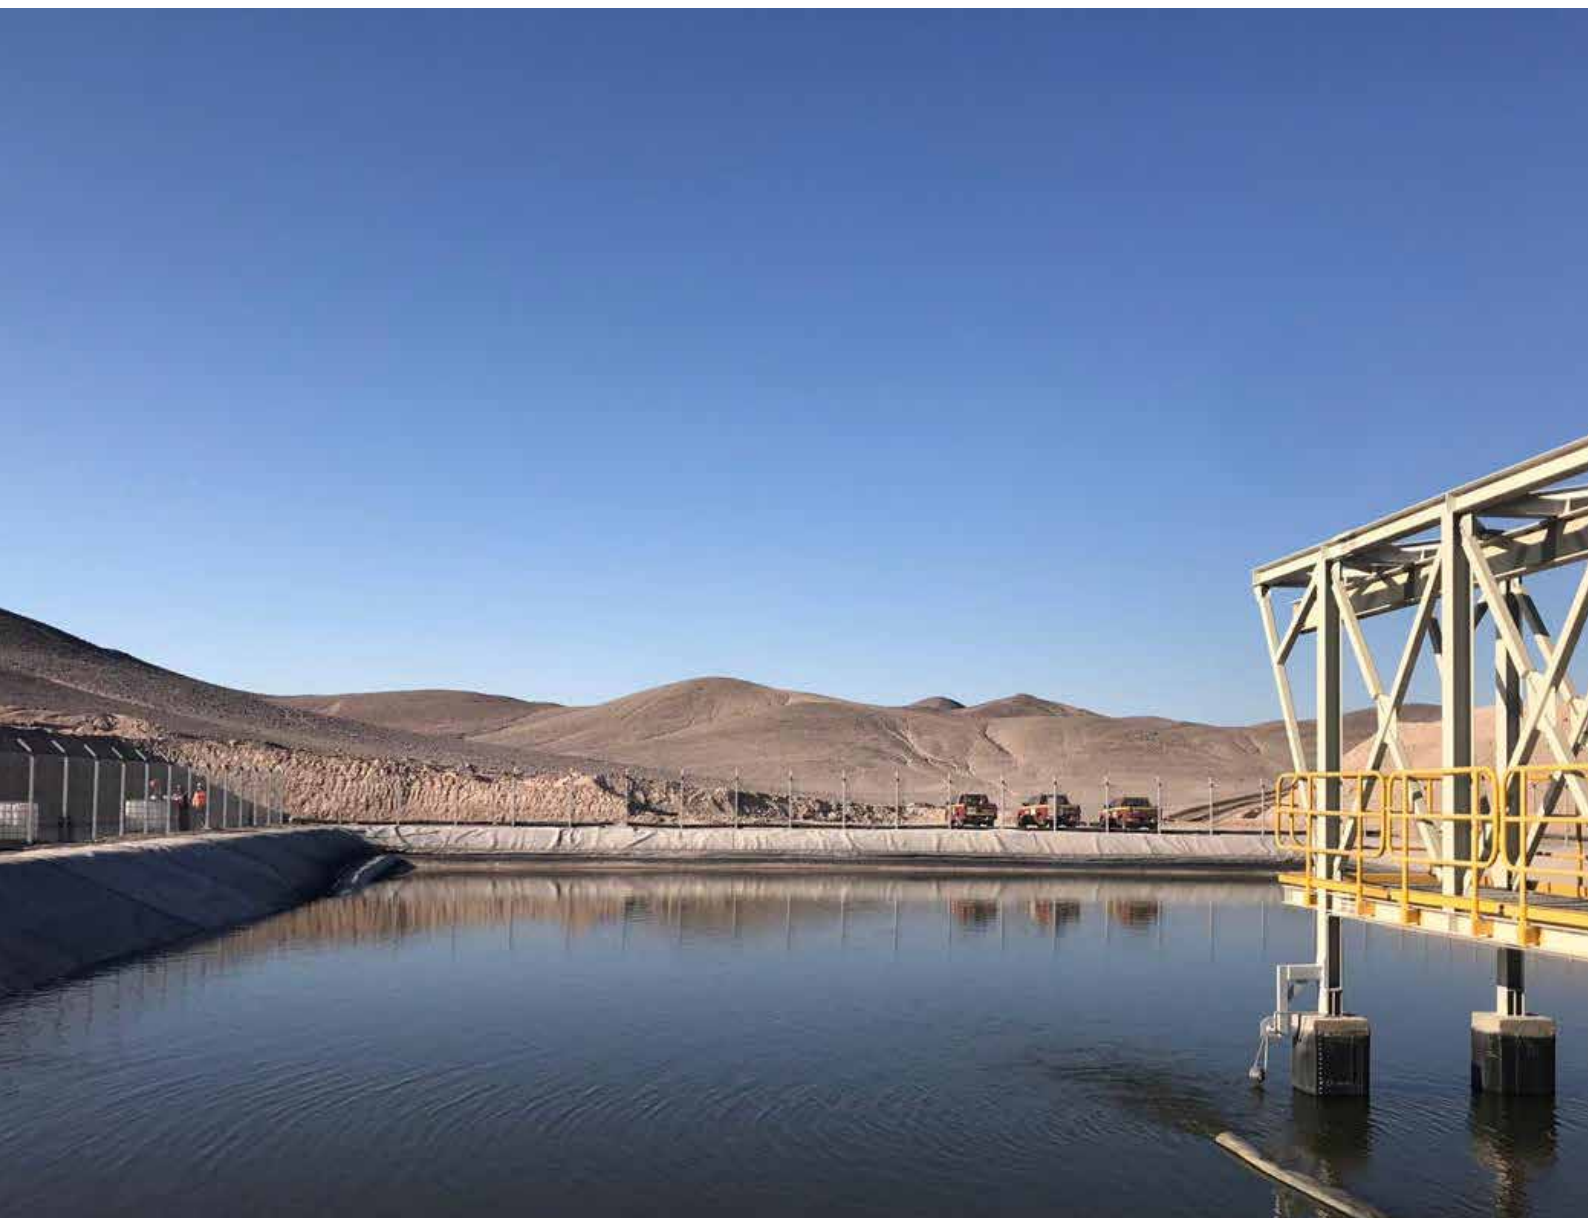
Piscina con problemas de filtraciones. Los sensores instalados, acusaban que las filtraciones se daban en la unión de la geomembrana con el hormigón, en algunos lugares de las uniones de la geomembrana y en las juntas de dilatación. Esta piscina, se había entregado con estanqueidad 100%, la intervención del hormigón tuvo algunas fallas constructivas y las uniones del hormigón con el HDPE, sufrieron algunas anomalías que no pudieron ser superadas con métodos convencionales.

Se realizó un trabajo de tratamiento de superficie, con Hidrolavado a presión para quitar todo material suelto, polvo y restos de hormigón que puedan afectar la adherencia de la emulsión. Se hizo con hidrolavadora a una presión menor a la requerida por ficha técnica, el hormigón estaba en muy buenas condiciones.

Posteriormente, se hizo el tratamiento habitual de transición entre el hormigón y el HDPE, con Geotextil de 50 gr, se le agregó un primer de producto "A" solamente para adherir el Geotextil al hormigón y a la membrana de HDPE.

Una vez que se terminó este proceso de preparación, se aplicó la emulsión sobre la superficie tratada con los dos componentes A y B, para lograr el espesor adecuado de acuerdo a la especificación del mandante 3 mm.
