CASO ICÓNICO

IMPERMEABILIZACIÓN

3 TK DE TRASPASO DE SOLUCION ELECTROLITICA
PLANTA MOLIBDENO Y FILTRADO DE COBRE

FECHA DE EJECUCIÓN:	22 DE DICIEMBRE DE 2018
UBICACIÓN GEOGRÁFICA:	SALADILLO, CAMINO INTERNACIONAL LOS LIBERTADORES, LOS ANDES, REGION DE VALPARAISO, CHILE, ALTITUD PROMEDIO 3000 MSNM
ENTIDAD CONTRATANTE:	CODELCO DIVISION ANDINA
CONTRATISTA:	TDM CHILE S.A.
CONSULTOR:	FERNANDO RUIZ
PRODUCTOS UTILIZADOS:	EMULSION BITUMINOSA BASE AGUA EN SPRAY

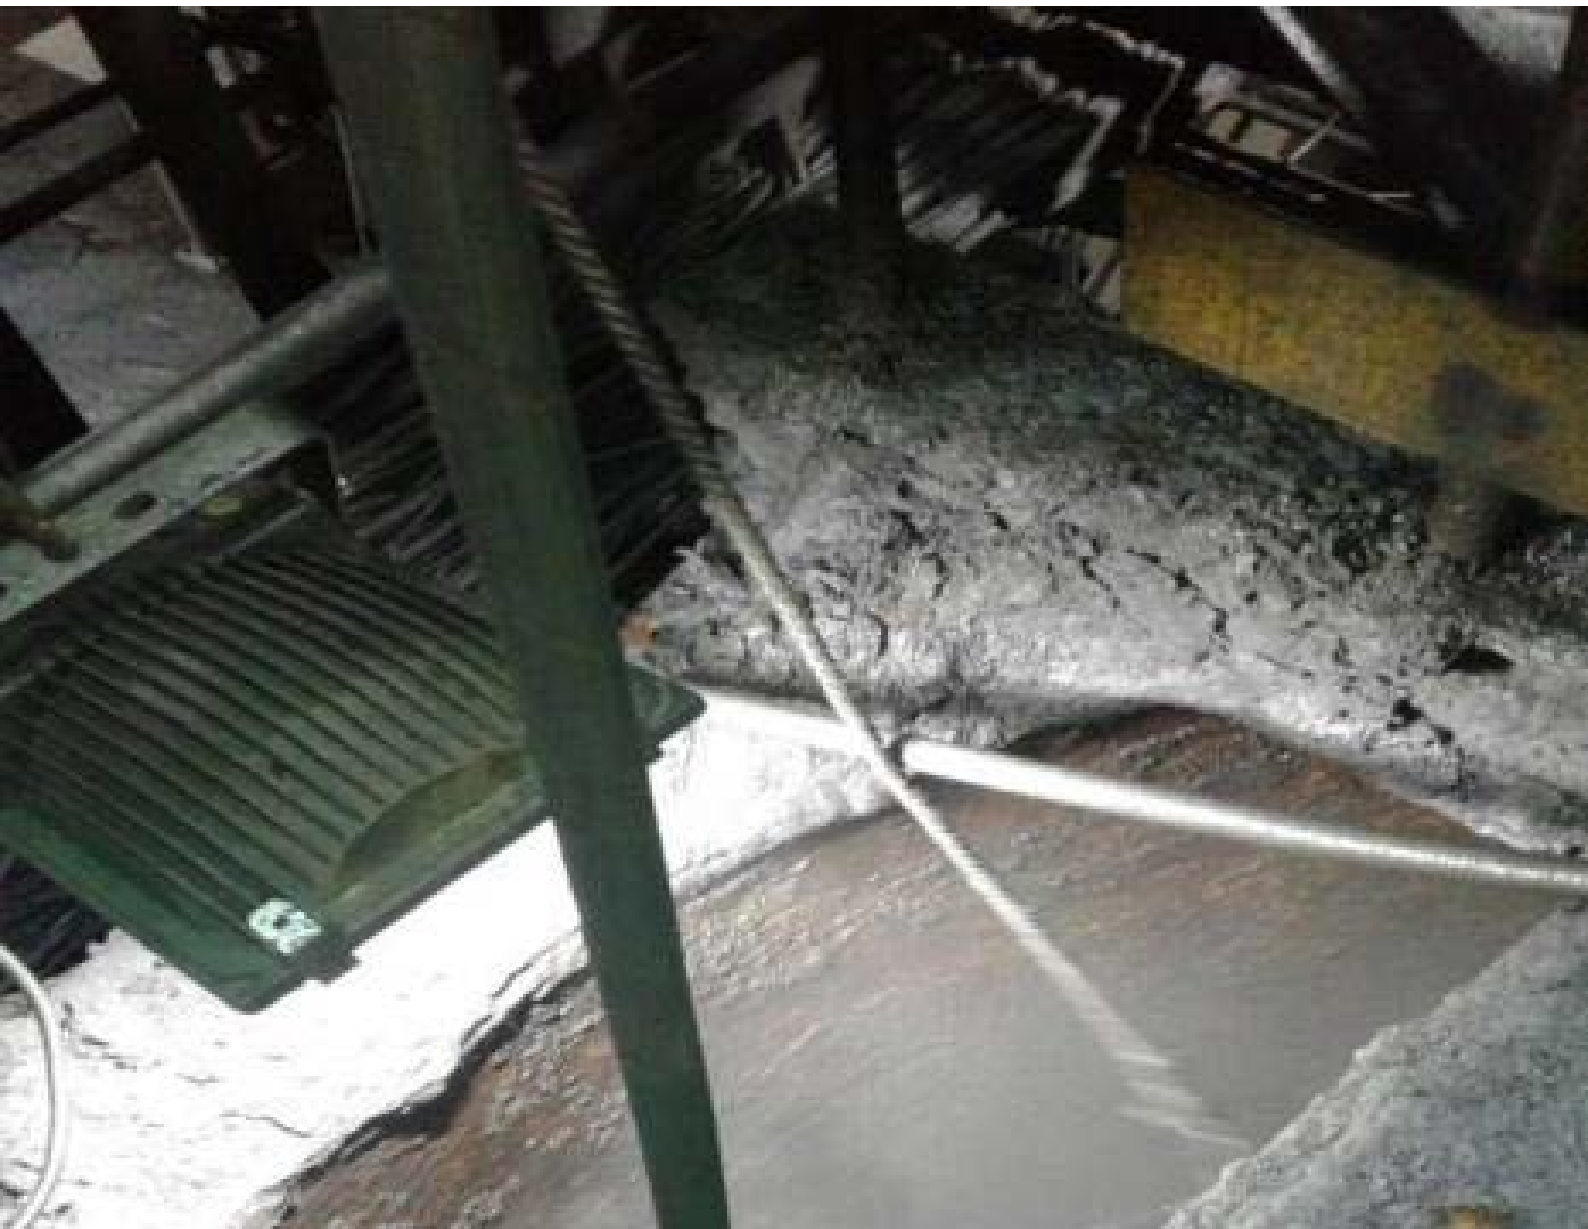
De acuerdo a lo observado en terreno, en TK1 y TK2, presentaban fugas visibles debido a la corrosión interna provocada por la acidez de los productos que contiene. Una inspección más detallada, se pudo hacer cuando se procedió al hidrolavado interno de los TK'S, donde en todos los casos presentaban orificios visibles, algunos de más de un cm² en el manto y en el piso. Lugares puntuales donde se pudo ver este deterioro, fueron los sectores donde están colocadas las aletas adosadas al manto, que son las que provocan la turbulencia necesaria para evitar la aglomeración de carga, también en las pasadas de tuberías que si bien, estaban selladas, en el lugar de las soldaduras al manto, se pudo observar gran cantidad de óxido y en algunos casos, desprendimiento de metal. Se verificó también que, en ciertos lugares, carga residual del TK, estaba adherida al manto y al piso en grosores superiores a los 2 o 3 cm, e impedían que el contenido de TK escapara por taponamiento, al retirarla con el hidrolavado, se verificó que el manto en esos lugares estaba perforado con orificios y grietas pequeñas.

Dos de los estanques estaban recubiertos con FRP (PLACAS DE FIBRA DE VIDRIO), a pesar de tener este revestimiento, las contracciones y dilataciones de los metales no son acompañadas por el FRP. Este componente polimérico, no tiene la elongación necesaria para acompañar esas fluctuaciones, por lo que en primera medida comienza a despegarse del sustrato y luego se producen microfisuras en el revestimiento que permiten la entrada de los productos corrosivos. El otro estanque, el TK 3 no tenía este revestimiento (FRP) y de igual manera presentaba orificios en el piso y al ejecutar el hidrolavado comenzaron a aparecer pequeños orificios y pequeñas grietas y también en la zona de las aletas interiores que provocan las turbulencias dentro del estanque. La corrosión visible en el borde de rebose, en todos los casos es importante, pero en ese aspecto se requiere de reparación estructural.

Para este caso en particular, se hizo un hidrolavado de toda la superficie interna de los TK'S, con hidrolavadora, a presiones de entre 3500 y 4000 psi. Se limpió toda la superficie interior y de sacó todo material suelto. Se desengrasó la superficie total interior con desengrasante industrial biodegradable. Las grietas y orificios fueron sellados desde adentro con geotextil 75 grs. Polipropileno no tejido a modo de parche y se aplicó una capa de aproximadamente 4 mm de espesor en piso y manto. Se respetó el tiempo de curado de la membrana y se llenaron nuevamente los TK'S.

En todo el manto y el piso, se hizo el trabajo de reparación con nuestro sistema, y posteriormente se procedió al revestimiento que formó una membrana monolítica sin uniones y con la elasticidad suficiente para soportar las fluctuaciones de contracciones y dilataciones del sustrato y evitar así la formación de microfisuras que afectan posteriormente al Acero Carbono.
